House nr. 19 in Liberec-Františkov. Traces of the foundation and development of the village from the second half of the 17th century

Dům čp. 19 v Liberci-Františkově. Stopy založení a výstavby vsi ze druhé poloviny 17. století

TEREZA KONVALINKOVÁ | MARTIN OUHRABKA

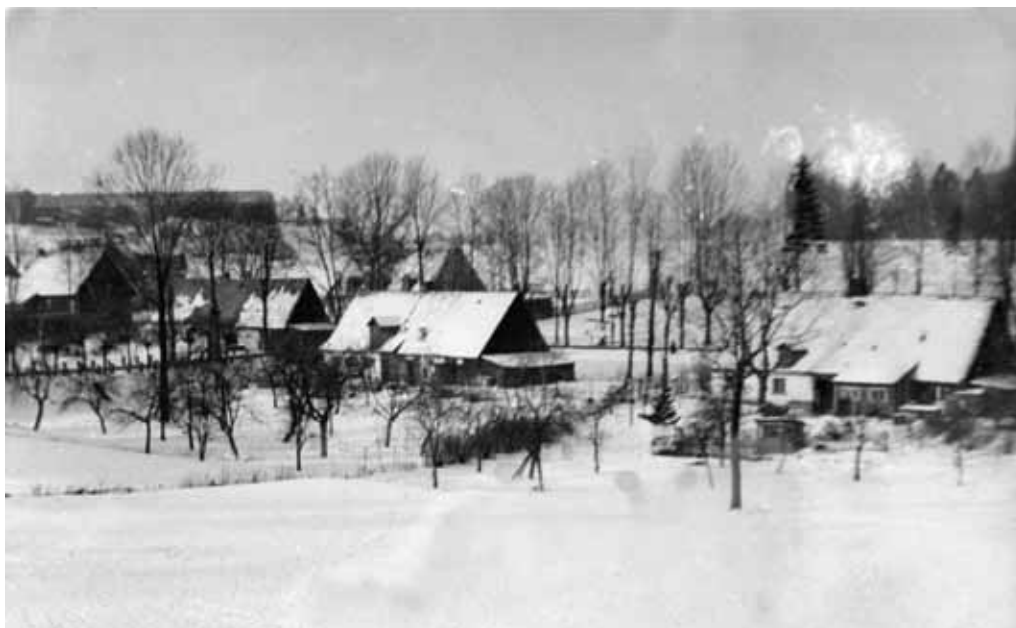
Pohled na horní část Františkova od jihovýchodu. Jednoduchá a čistá podoba historické struktury zástavby silně kontrastuje se současnou bezradnou výstavbou. Na snímku jsou zachyceny domy čp. 18, 19 a 20 se stále patrným rozvržením historické parcelace, leden 1965. Foto J. Svoboda, soukromý archiv

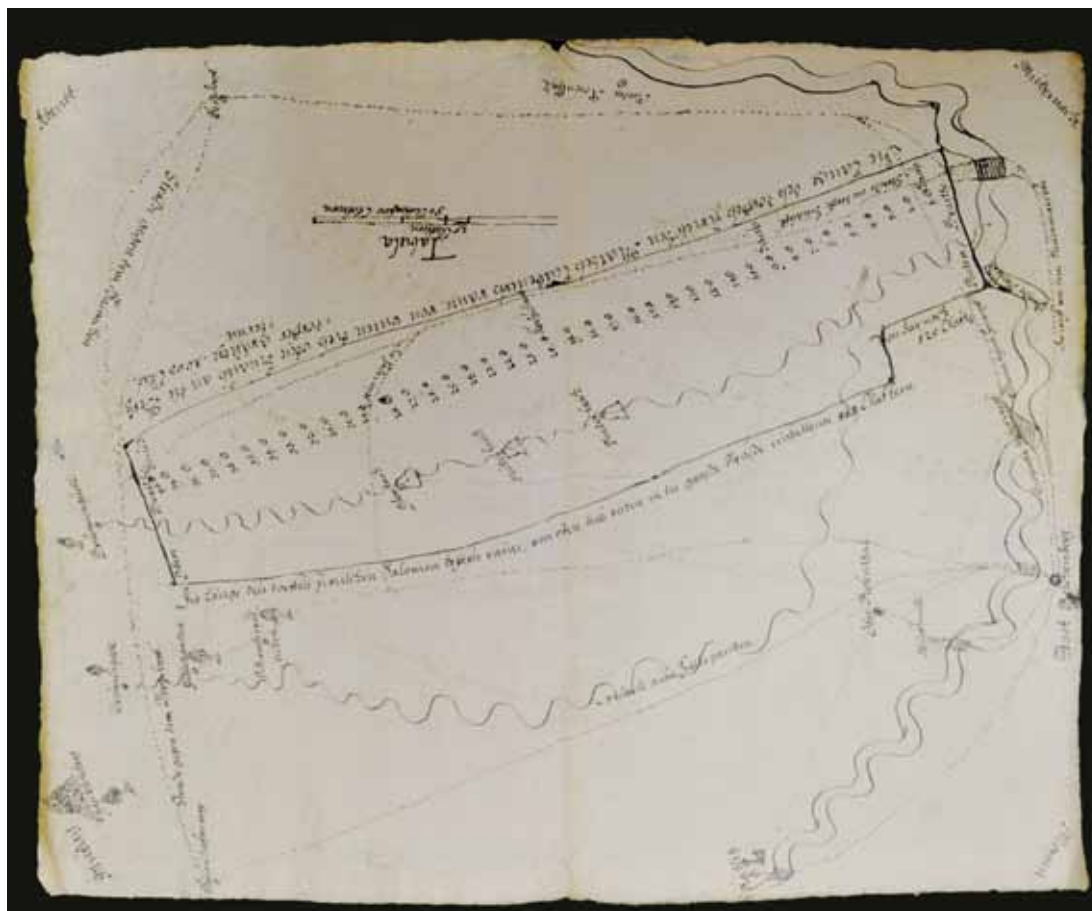
Rukopisný plán založení Františkova, 50. léta 17. století. SOA Litoměřice – pobočka Děčín, Historická sbírka (Rodinný archiv Clam-Gallasů) 1377–1947, Františkov 1657–1843, inv. č. 1338

Kromě nemnohých písemných pramenů zaznamenávajících okolnosti založení nové vsi se dochoval nedatovaný zakládací plán.⁴ Tato schematická kresba zasluhuje zvláštní pozornost, protože kromě primárního zachycení parcelace nové vsi se jedná o jedno z nejstarších znázornění urbanistické situace levobřežní strany liberecké kotliny.

Nová vesnice je na plánu vyznačena v hrubých obrysech doplněných popisky, grafickým měřítkem a rozmístěním světových stran v rozích listu. Celková délka vesnice vymezená tokem Nisy (Grosse Neusse) a katastrem Horní Suché (Bertzdorf) činí 1003 sáhů, tedy přibližně 1,8 km. Tato plocha byla v ideálním stavu rozdělena pro čtyřicet domů, tedy na čtyřicet pruhů zahrad o shodné šířce 45 m. Uvedené základní rozměry přesně korespondují se skutečností a dají se lehce ověřit v běžně dostupných mapových aplikacích.

Od jihu pak přiléhaly pozemky náležící hospodářskému dvoru Salomona Bayera.⁵ Vyznačené domy jsou v plánu číslovány od 1 do 40 směrem od Nisy proti proudu potoka. Jako rychta, tedy Krezscham (běžněji Kretscham), byl označen dům číslo 20, umístěný logicky ve středu zástavby a v nejširší části katastru. Všechny domy jsou zakresleny v jedné linii na levém břehu Františkovského potoka, na kterém je umístěna trojice rybníků pojmenovaných Horní, Střední a Dolní. Tyto rybníky zanikly nejpozději do roku 1843. Mapové výstupy stabilního katastru nádrže nezachycují a stopy v současném terénu nejsou již čitelné.

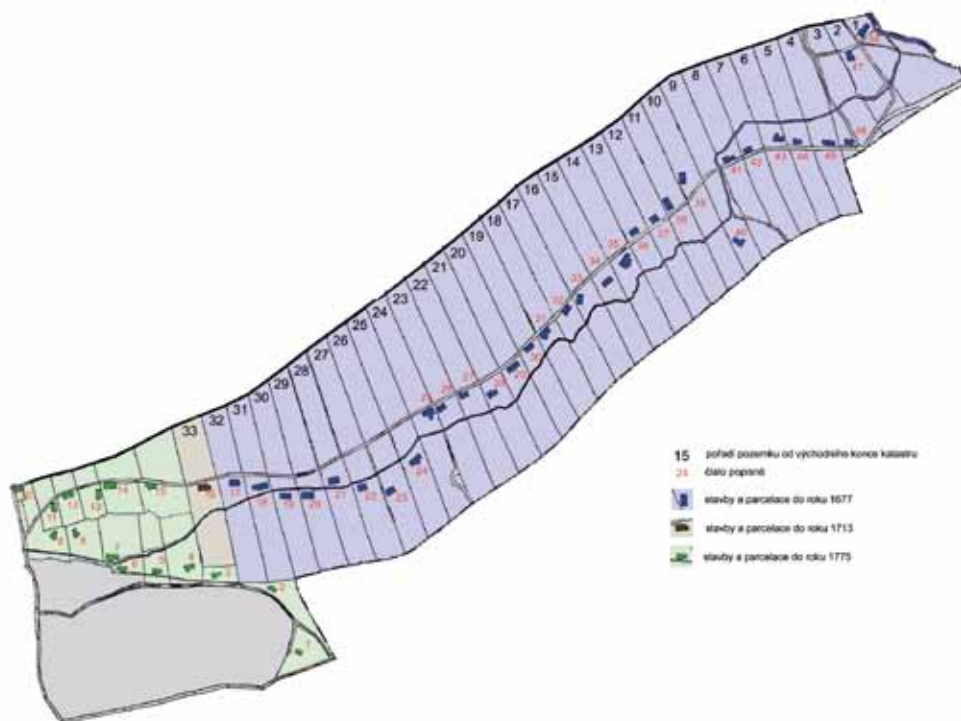
Stav zástavby Františkova k roku 1775 s barevným odlišením jednotlivých etap vývoje.
 Zpracováno na podkladě mapy stabilního katastru z roku 1843, vyhodnocení autoři

Do roku 1713, kdy proběhl další soupis dávek,⁸ přibyla v rámci obce pouze jedna usedlost (pravděpodobně rozšířením na západ na 33. parcelu) na celkový počet 33 platících, který zůstává stejný i k roku 1735.⁹ Ustálený počet parcel téměř shodné výměry se výrazněji rozrůstá v rozmezí let 1735–1775 o celkem 15 nově osedlých, výrazně menších parcel na západní straně katastru. Při prvním číslování k roku 1775 již naplněná kapacita obce čítá celkem 48 čísel popisných s jasným vymezením přidělených parcel s rozšířením na západní straně k Černému lesíku (dnešní ulice U Lesička)¹⁰. Mladší zástavba po roce 1775 (tzn. domy s čp. 49 a výše) již vzniká pouze zahuštěním této jasně vymezené struktury za cenu dělení jednotlivých parcel.

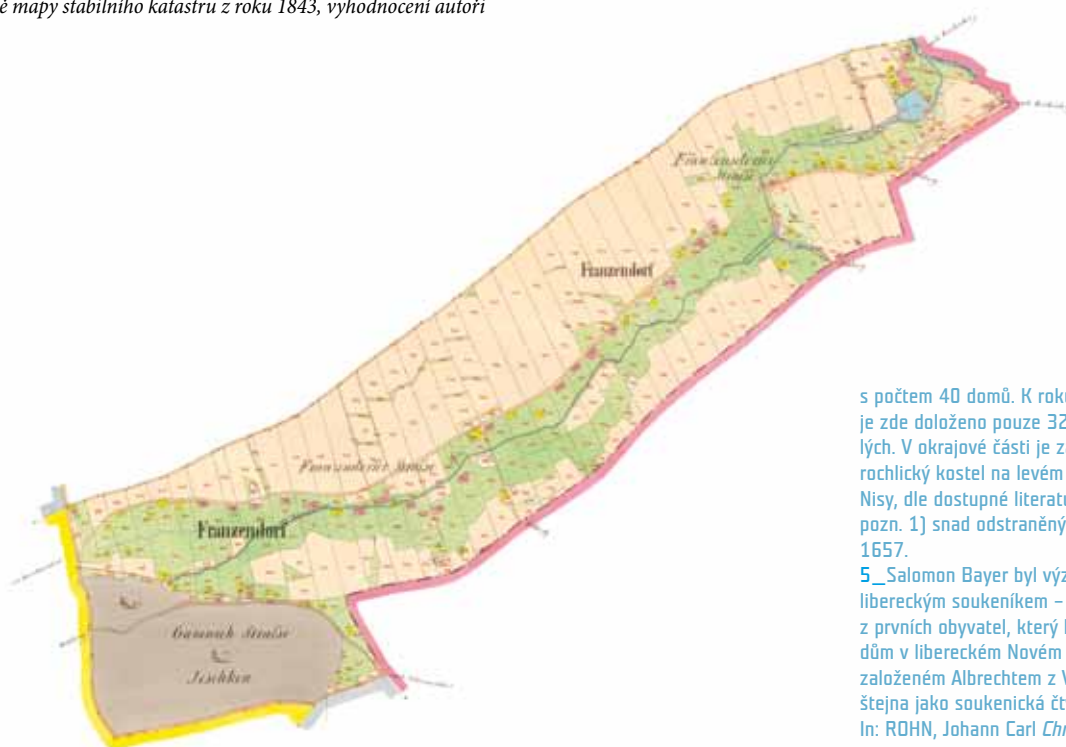
Výřez mapy stabilního katastru Františkova (připojeno k Růžodolu I) zachycuje stav zástavby Františkova k roku 1843 se znázorněným podílem spalných konstrukcí (žlutá barva) a požárně vyhovujících (červená).
 Ústřední archiv zeměměřičství a katastru

Do roku 1843, kdy můžeme sledovat zástavbu Františkova na mapě stabilního katastru, vzrostl počet domů na 74 a další dělení parcel zachycuje i indikační skica stabilního katastru s nově zakreslenými novostavbami. K polovině 19. století je poměr spalných a nespalných staveb téměř vyrovnaný, lze předpokládat, že zděné stavby nahradily předchozí dřevěné v historické parcelaci.

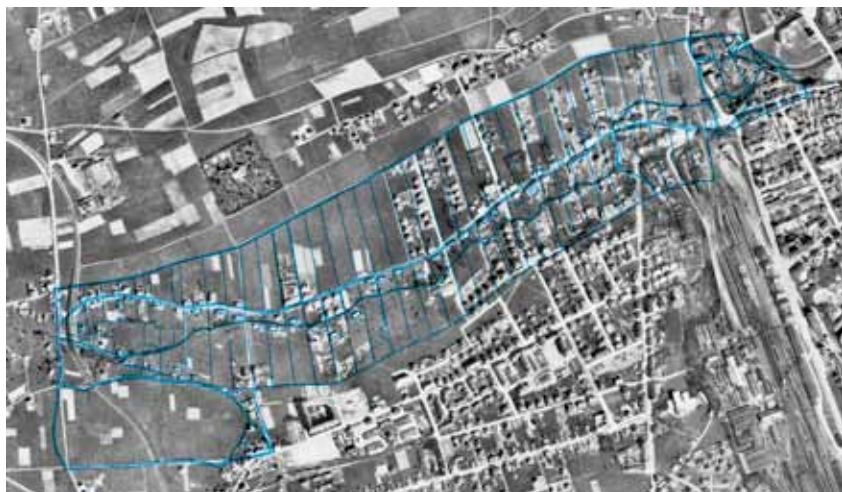
*Výřez leteckého snímku z roku 1938 s promítnutím historické parcelace k roku 1775
VGHMÚř Dobruška*

letí, k roku 1938 a současného leteckého snímku je jasné patrné zahuštění zástavby a výrazné rozrušení historické parcelace původního vesnického sídla v součásti městské aglomerace. Zatímco ve třicátých letech 20. století je charakter obce stále kompaktní, razantní proměna nastává v období od druhé poloviny 20. století do současnosti. Výstavba výrobních objektů a panelového sídliště a řada demolice stávajících objektů na úkor novostaveb vedla k potření a nečitelnosti historické podoby sídla. Z domů v historických pozicích se dodnes dochovalo jen torzo, většina již samozřejmě v mladších zděných pozdně klasicistních přestavbách s novodobými úpravami.

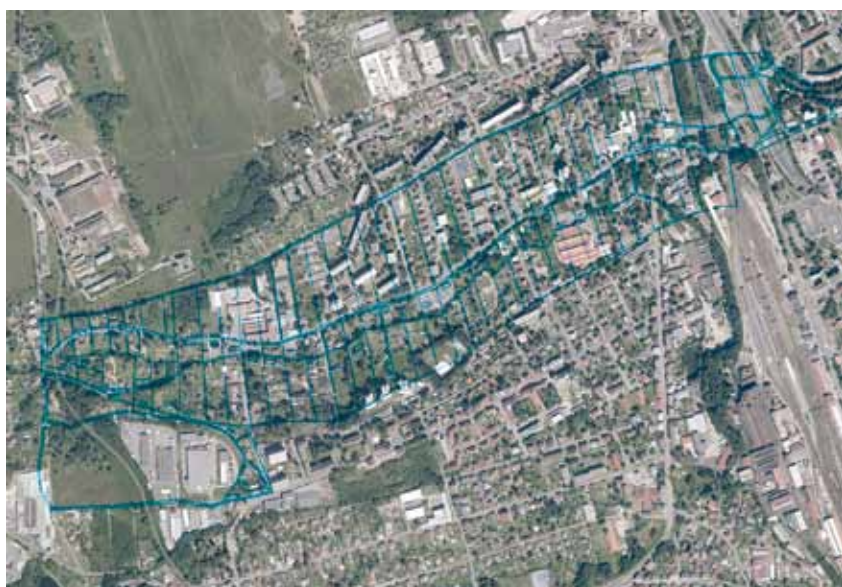
Výřez současného leteckého snímku s promítnutím historické parcelace k roku 1775 ČÚZK

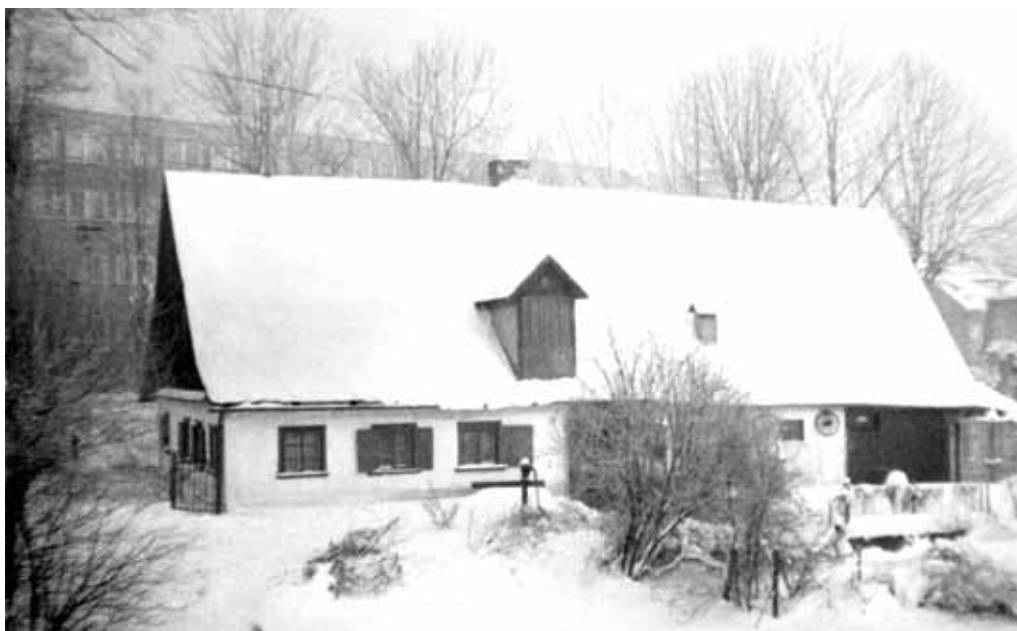
Liberec X-Františkov čp. 19, pohled od jihu, 1977 Foto J. Svoboda, soukromý archiv (objektu čp. 19 se týkají všechny následující popisky)

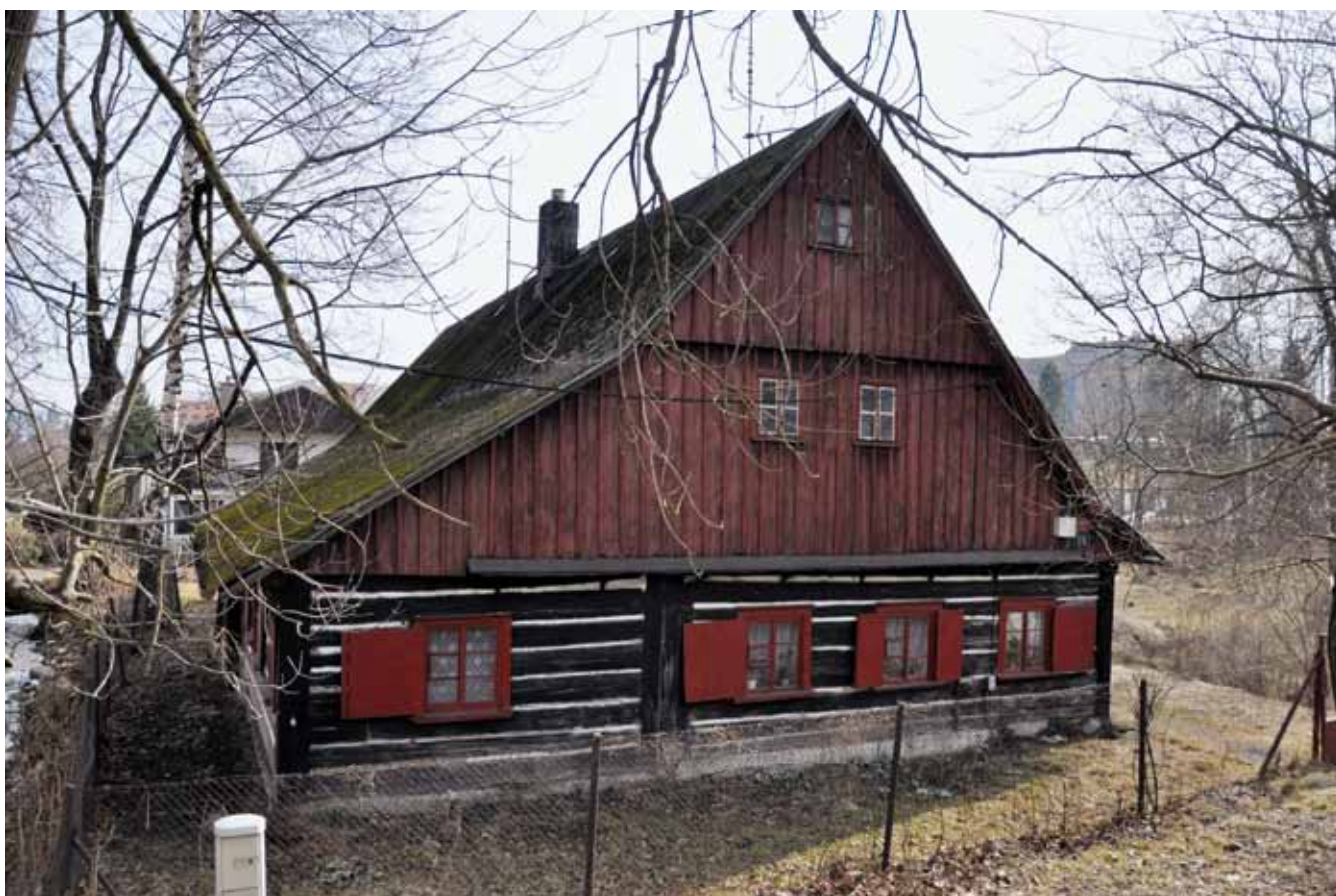
Pohled od západu, březen 2011 Foto M. Ouhrabka

Roubené stěny **světnice** nesou četné stopy stavebních úprav v podobě dílčích výměn degradovaných a poškozených trámů. Je nutné poznamenat, že řada, a to především mladších zásahů, vykazuje nízkou řemeslnou úroveň a někdy využívá netesařských spojů a provazování pomocí kovaných kramlí. Hraněné trámy vrstvené s relativně tenčí spárou propojují v nárožích nepravidelně provedené rybinové pláty, při severozápadním nároží zakryté prkny. Konstrukce spočívá na nízké omítané po-

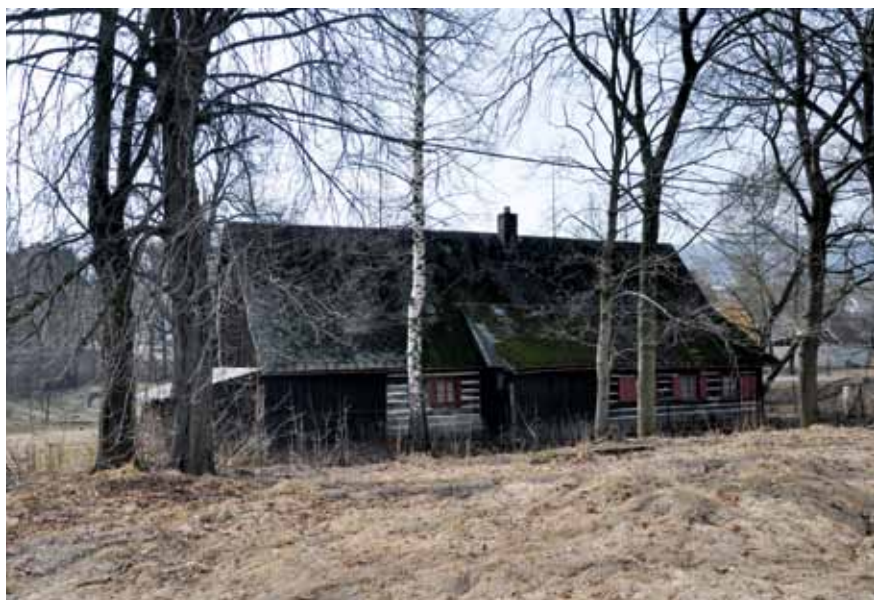
Pohled od severu, březen 2011 Foto M. Ouhrabka

opatřen vnitřní zašupovací okenicí. Vstup na severním průčelí je opět osazen v trámkové zárubni a upravený pro druhotně použité dveře městského činžáku. Oba dveřní otvory jsou přisazeny těsně k roubenému bloku obytného dílu.

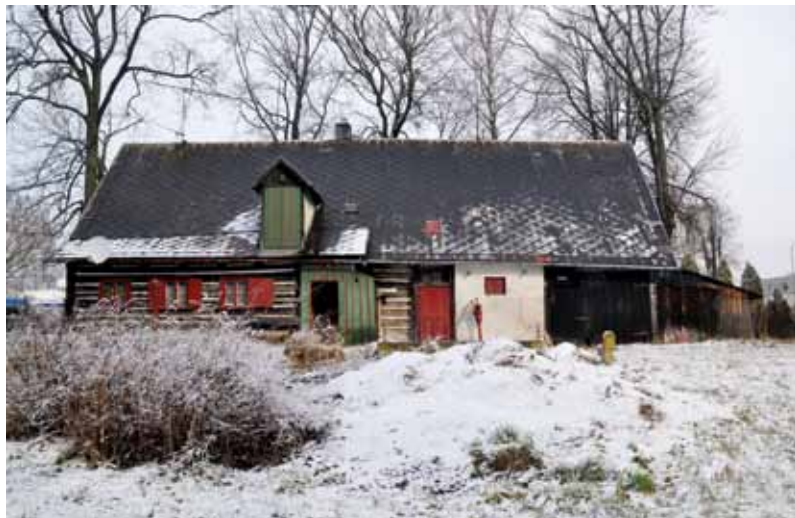
obr. 10_Pohled od jihu, březen 2016 Foto T. Konvalinková

Část **hospodářského dílu** se na jižním podélném průčelí projevuje zdívkou vloženého chléva. Bílená zeď z režných pálených cihel je mírně předsazena před předchozí průběh roubené stěny a je přiložena bez provázání k jiho-východnímu nároží. Zde se v nárožních spojích dochovávala seřízlá zhlaví trámů původní stěny. Vstup je naproti tomu přisazen zcela vlevo k roubenému bloku síně. Vývod močůvky ústí před chlévem spolu se suchým záchodem do zděné jímky opatřené ruční pumpou. Při severním podélném průčelí je situována roubená stěna zadní komory s téměř čtvercovým oknem, na které zleva navazuje starší okenní otvor zaslepený vodorovně vloženými trámkami.

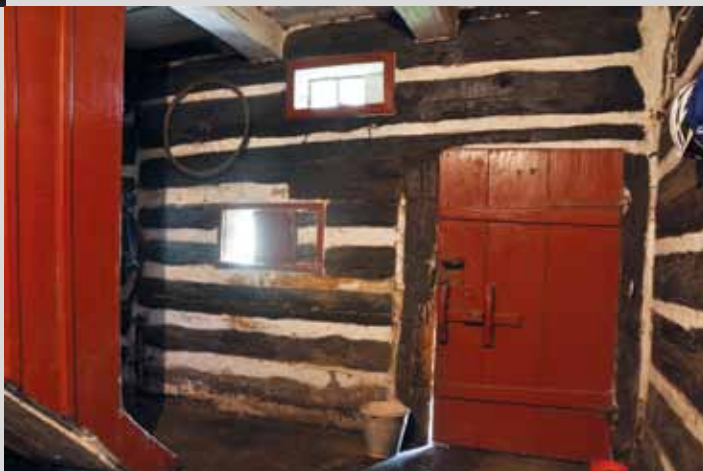
Interiér síně, pohled k jižní obvodové stěně, květen 2016
Foto M. Ouhrabka

Do **síně** se vchází hlavním vstupem z jižního podélného průčelí. Obdélný prostor v původní šířce domu je zastropen jednoduchým záklopem z prken, příčně ložených přes dvojici hraněných stropních trámů. Podlahu tvořenou nepravidelnými plochými kameny zakryla vrstva cementové stěrky. V západní roubené stěně oddělující síň od světnice jsou umístěny vstupy do světnice a světničky. Vstup do světnice lemuje masivní trámková zárubeň s mladší obložkou. Mezi oběma dveřními otvory se nacházejí pozůstatky zdiva někdejší černé kuchyně s navazujícím tahovým komínem. K východní příčné stěně přiléhá hned vpravo za hlavním vstupem vysazené kryté žebříkové schodiště. V prostoru pod schodištěm se nachází dveřní otvor vedoucí do chléva s trámkovou zárubní. Vlevo od něj jsou umístěny dveře do zadní (severní) komory opět s druhotně upravenou trámkovou zárubní. V severovýchodním koutu síně vystupuje z podlahy šikmo ke stěně ložený poklop schodiště do sklepa.

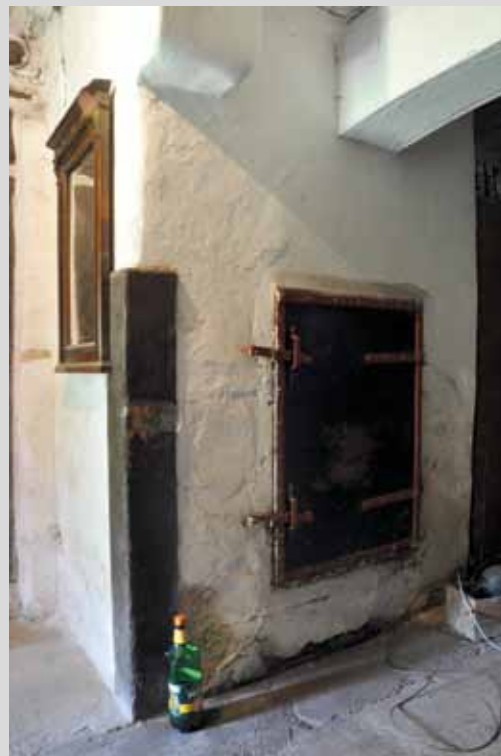
Interiér síně, těleso tahového komína, květen 2016
Foto M. Ouhrabka

lidujících prvků středové stolice. V první třetině 20. století byl upraven odtah z topenišť v podobě hranolového zděného tělesa, vycházejícího z reliktu bývalé černé kuchyně, a nový užší tahový komín, nasazený od úrovně podlahy podstřeší. V rámci zadní komory byl posunut a zvětšen okenní otvor. Stejně tak došlo k větší výměně části ostatních okenních výplní za nová, dovnitř otvíravá okna s válcovými závěsy.

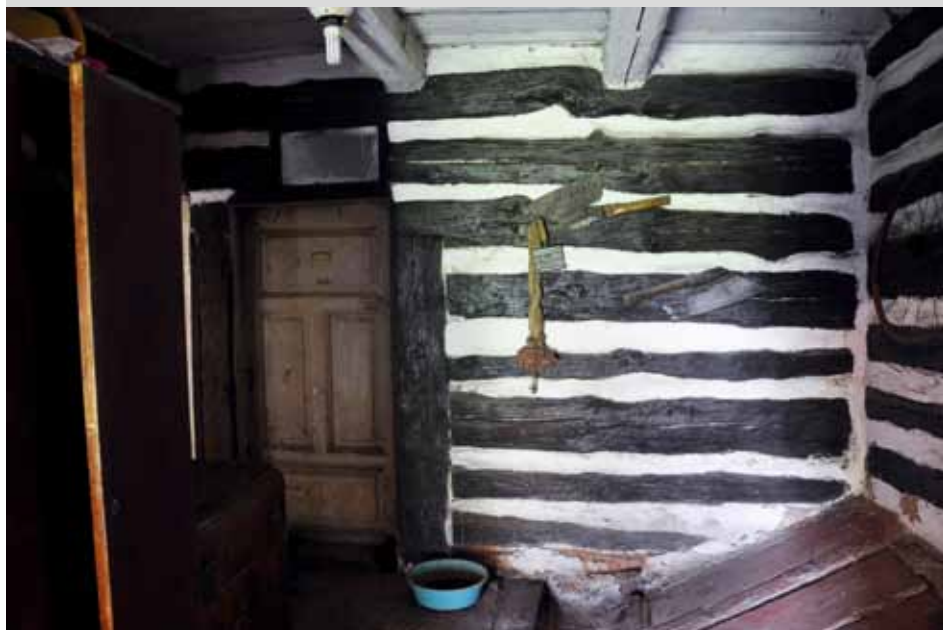
*Interiér síně, severní
obvodová stěna,
květen 2016
Foto M. Ouhrabka*

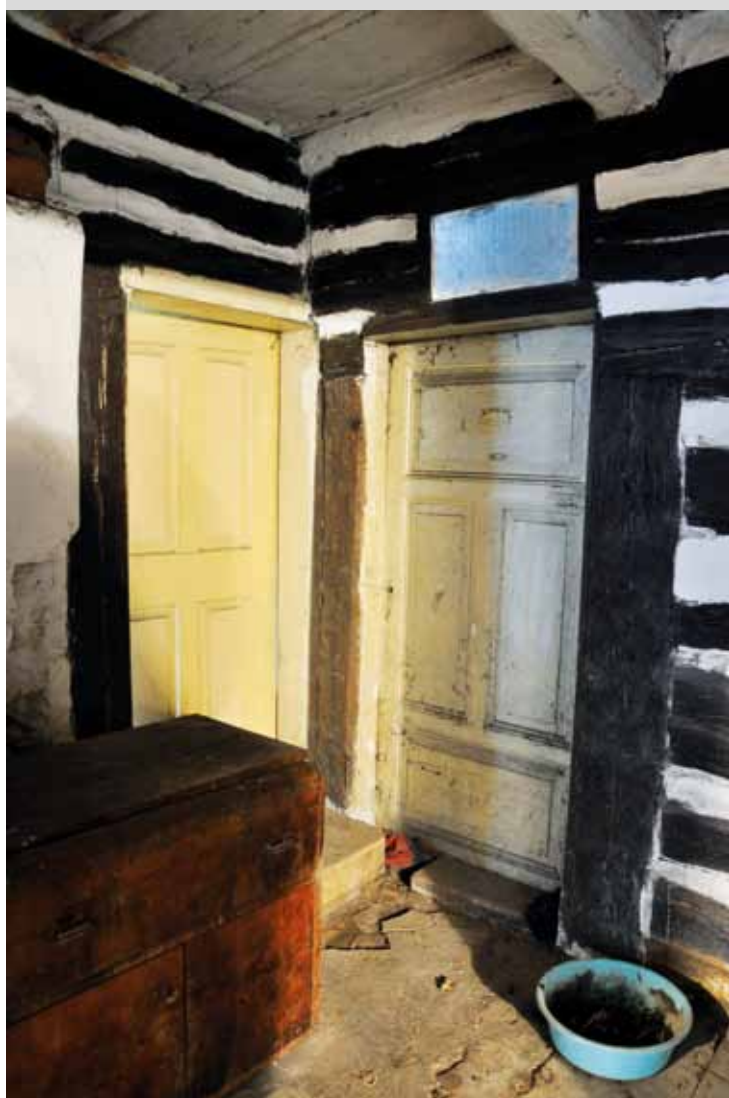
*Interiér síně, severozápadní
nároží se vstupem do boční
světničky, březen 2016
Foto M. Ouhrabka*

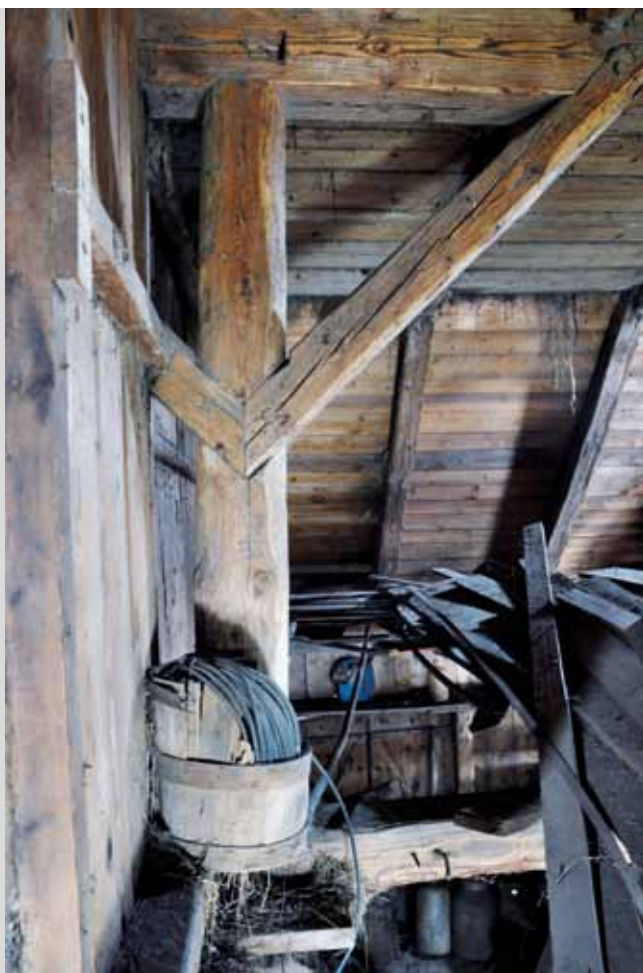
Krov, sloupek středové stolice, druhý od východního štítu, pohled od jihu, březen 2016 Foto M. Ouhrabka

trámů, s pěti svislými sloupky, a to včetně štítových vazeb, a s vaznicí (horní ližinou). Stolice je v příčném směru zavětrována pouze přeplátováním dosedajících hambalků a propojením krajních sloupků s konstrukcí štítů pomocí pásků a vzpěr. Podélné ztužení je zajištěno pásky mezi sloupky a vaznicí. Konstrukci stolice částečně degradovala řada mladších zásahů. V úseku nad obytnou částí je odstraněn práh a vložena nová vaznice z řezaného trámu. Během těchto úprav byl také vyjmut druhý svislý sloupek od štítu. Zároveň je rozšíření doplněno o dvojici volně vložených bočních stojatých stolic využívajících řezaného dřeva a druhotně využitě části odstraněné vaznice středové stolice. Práh stolice je odstraněn i v úseku nad síní.

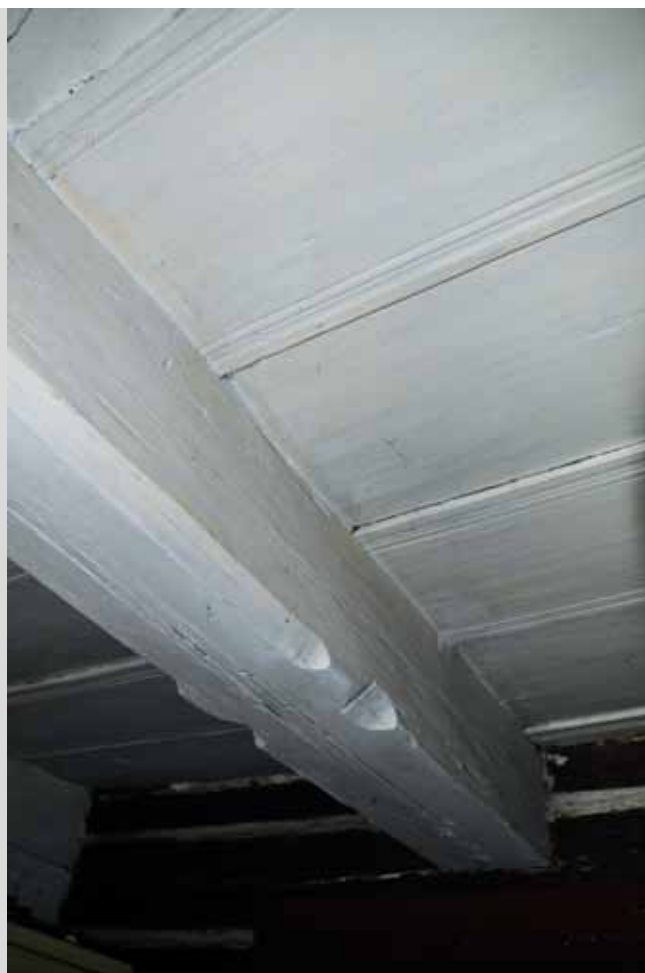
Interiér světnice, detail zdobení stropního trámu, březen 2016 Foto T. Konvalinková

Rozšíření obytné plochy si vynutilo její nové zastropení. Průběžné stropní trámy zdobené v okosených hranách vruby vynášejí příčný prkenný záklop, který nahradil předchozí zastropení snad v celém domě. V obytné části byla navýšena podlaha vůči síni, načež vstupy byly uvozeny dřevěným stupněm. Stávající dveřní otvor světnice ze síně byl zachován, což je patrné z překladu zárubně, tedy odříznutého vodorovného trámu roubení. Nová příčka navíc na zárubeň vstupu reaguje plošným seříznutím spodní části trámu nad překladem. Rozvržení okenních otvorů v nově roubených stěnách je dochováno do současnosti, přičemž okenní výplně však pocházejí z mladších vývojových etap. Krov reagoval na rozšíření půdorysu obytné části domu námětky krokví osedlaných do nových okapních vaznic vynášených konci stropních trámů v úseku světnice (námětky byly datovány shodně do roku 1773). V rámci rozsáhlejší stavební akce došlo k vložení sklepa pod současnou zadní (severní) komoru. V reakci na relativně mělký sklep s valenou klenbou se v komoře výrazně zvýšila úroveň podlahy vůči okolním prostorům. Spolu s přestavbou obytné části došlo jistě ke změně vytápění. V současném reliktu topeniště lze však tehdejší podobu jen odhadovat, ale zřejmě došlo k vyzdění vydělené niky kuchyně s dymníkem. Sestava kamen a chlebové pece, jejíž těleso procházelo vnitřní podélnou příčkou světnice, neumožňovala samostatné vytápění boční světničky.

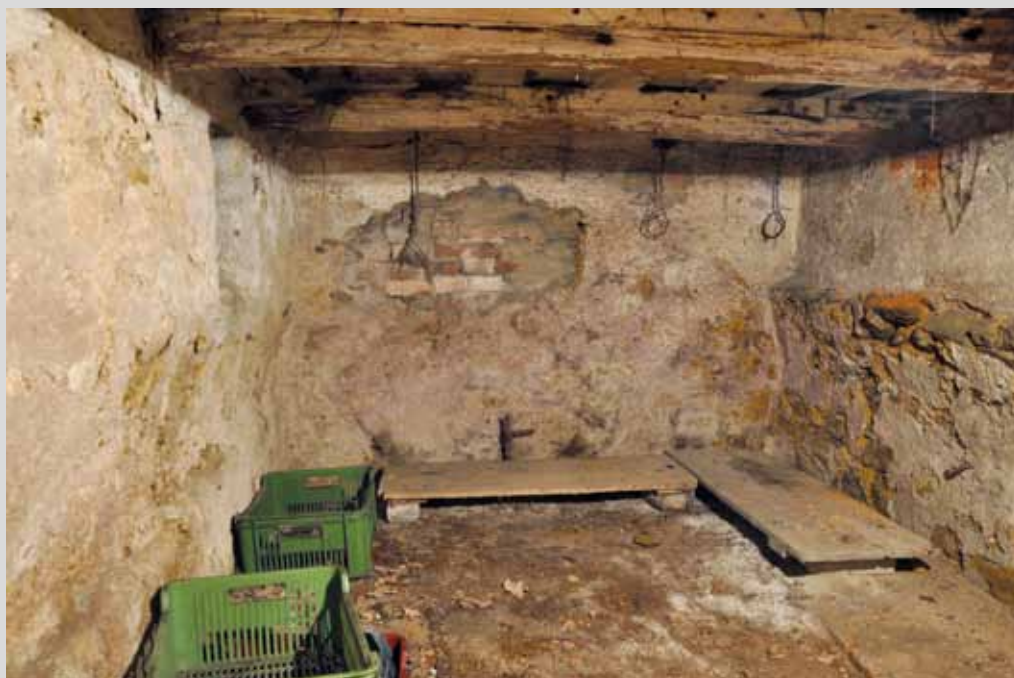
Interiér sklepa s patrnými stopami po valené klenbě, březen 2016 Foto M. Ouhrabka

Sklep je mělce zapuštěný prostor pod zadní (severní) komorou. Valenou klenbu rozeznatelnou z dochovaného náběhu a otisků čel nahradil záklop podlahy komory ložené přes příčné trámy.

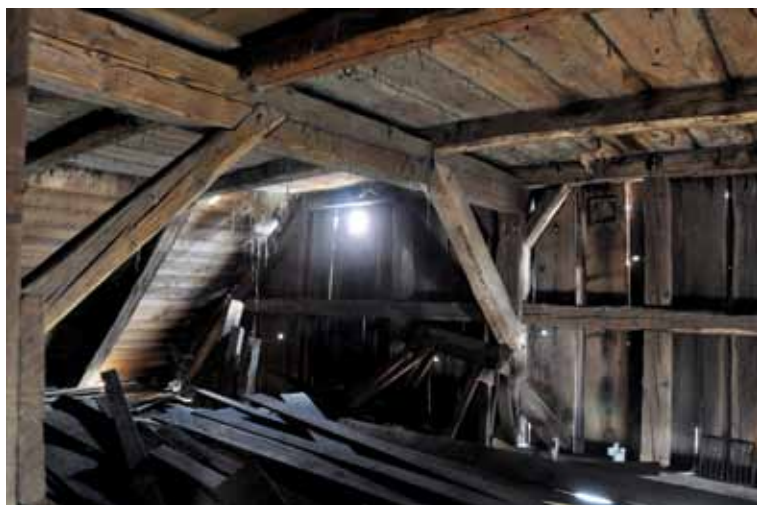
Krov, pohled k východnímu štítu, březen 2016

Krov je hambalkový, o jedné úrovni hambalků se středovou stojatou stolicí. Tvoří ho patnáct příčných vazeb, a to včetně dvojice vazeb štítových. Jednotlivé vazby sestávají z dvojice krokví na spodních koncích těsně osedlaných na okapové vaznice a spojených ve vrcholu na ostřih. Okapové vaznice dosedají na konce stropních trámů, které jsou těsně vysunuté vůči obvodové stěně o vlastní šířku trámu. Asymetrické rozšíření půdorysu obytných prostor si však vynutilo nastavení krokví námětky dosedajícími na mladší, shodně provedené okapové vaznice na zhlavích stropních trámů světnice. Původní okapové vaznice nesoucí krokve jsou v úseku světnice volně loženy přes stropní trámy. Hambalky jsou do krokví plátovány jednostrannou rybinou. Středová stojatá stolice zjednodušeně představuje rámovou konstrukci s prahem loženým na střed stropních

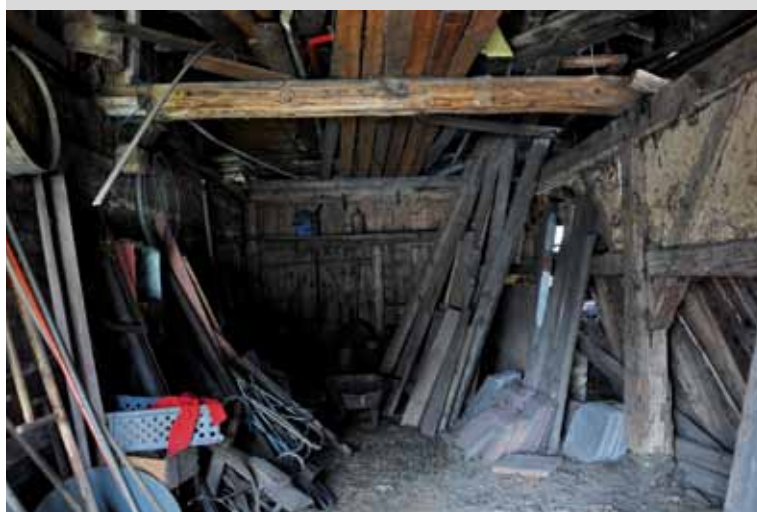
Interiér stodoly, pohled od jihu, březen 2016

Stodola je situována pod společnou střechou domu a dodržuje historickou šířku jeho půdorysu. Obvod stodoly tvoří trojice hrázděných stěn přisazených k roubené hmotě hospodářského dílu. Boční stěny stodoly jsou v exteriéru pobité svislým bedněním. Zároveň jsou obě narušeny vložím mladších vrat. Východní stěnu ve štítovém průčelí zakrývá jednoduchý objekt dřevníku s pultovou střechou. Horní věnec rámové konstrukce stodoly tvoří průběh pozednic krovu a příčná horní ližina východní stěny. Rám vynáší čtveřice nárožních sloupků začepovaných do pozednic. Příčná ližina doplněná čepovaným středovým sloupkem je v krajích jednoduše naplátovaná na část horních zhlaví nárožních sloupků pod průběh boční pozednice. V ploše východní stěny doplňují trojici svislých sloupků pásky, přeplátované přes středové paždíky, které jsou rovněž začepované mezi nárožní a středový sloupek. Pásky jsou napojeny na sloupky i horní ližinu rybinovým plátem jištěným dřevěnými kolíky. Práh rámu východní stěny byl v průběhu času odstraněn a středový sloupek podkládají provizorní patky z plochých kamenů. Přítomnost prahu indikují jen prázdné dlaby patních pásků sloupků. Část dochovaných výplní stěny tvoří hrubě opracovaná tyčovina zasunutá do vysekaných drážek ve vodorovných prvcích, respektive jamek prvků šikmých. Hliněná mazanina s příměsí slámy se dochovala jen ve vnitřním lici stěny.

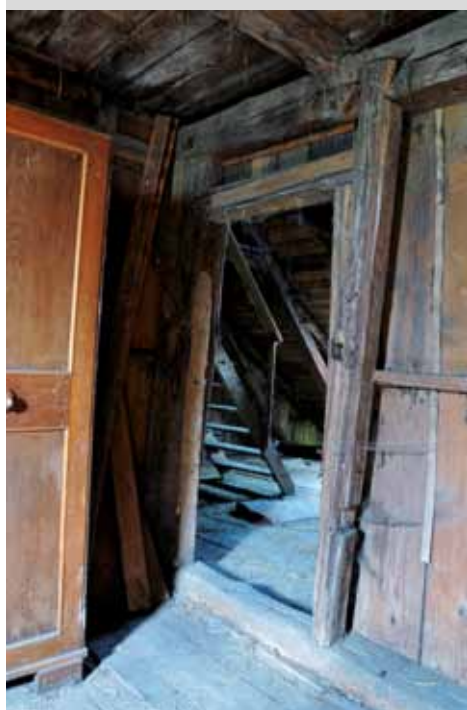
Krov, sloupek středové stolice, třetí od východního štítu s vloženou konstrukcí podkrovní komory, březen 2016

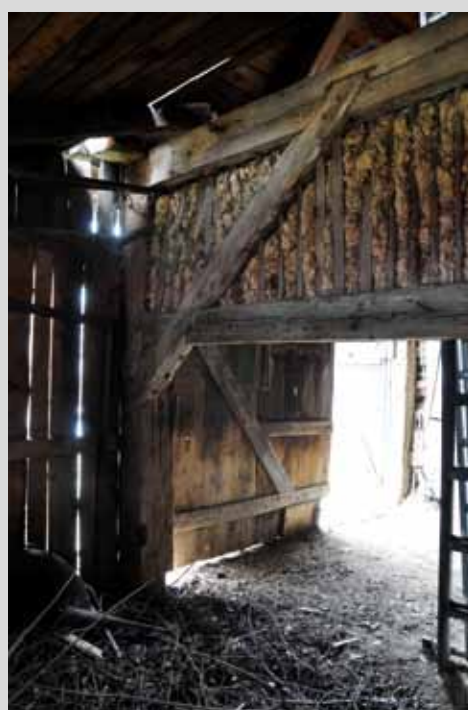
Stodola, exteriérová strana východní stěny se zbytky dřevohliněných výplní, březen 2016

Rámové stěny stodoly nesly v podélných průčelích bednění, stopy hliněných výplní se dochovaly pouze ve štítovém průčelí. Vstupy do stodoly byly oproti současným vratům výrazně menší – omezené jak ve výšce paždíky podélných stěn, tak v šířce pásky nárožních sloupků.

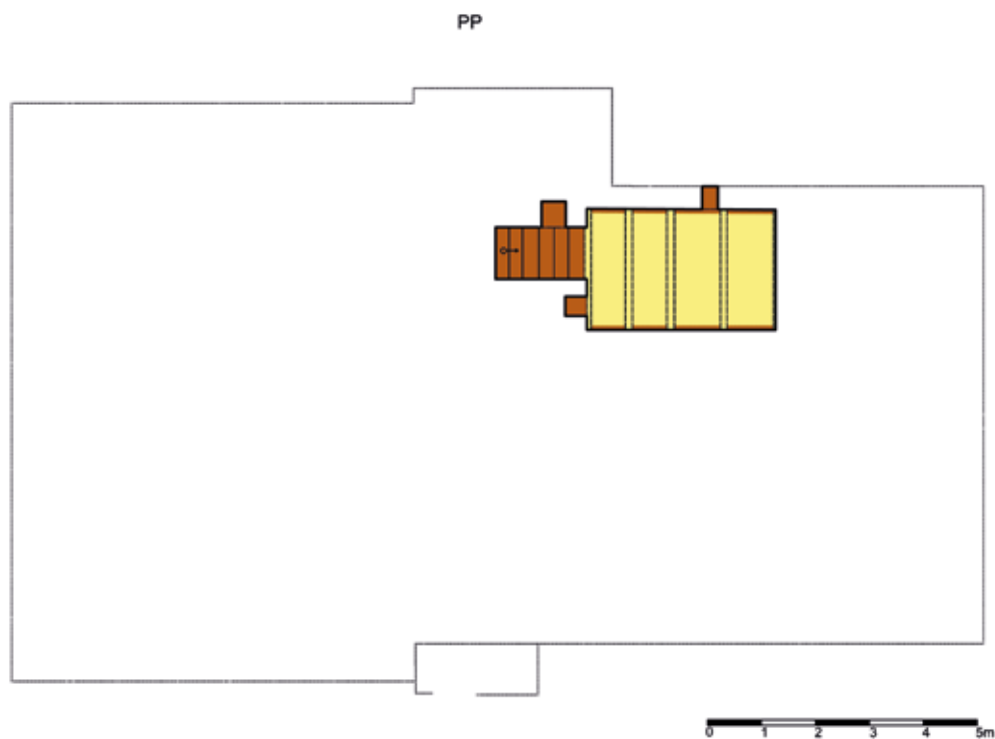
Liberec X – Františkov, dům čp. 19 – půdorys PP s vyhodnocením stavebního vývoje.
(zaměření T. Konvalinková a M. Ouhrabka, kresba M. Ouhrabka, vyhodnocení autoři)

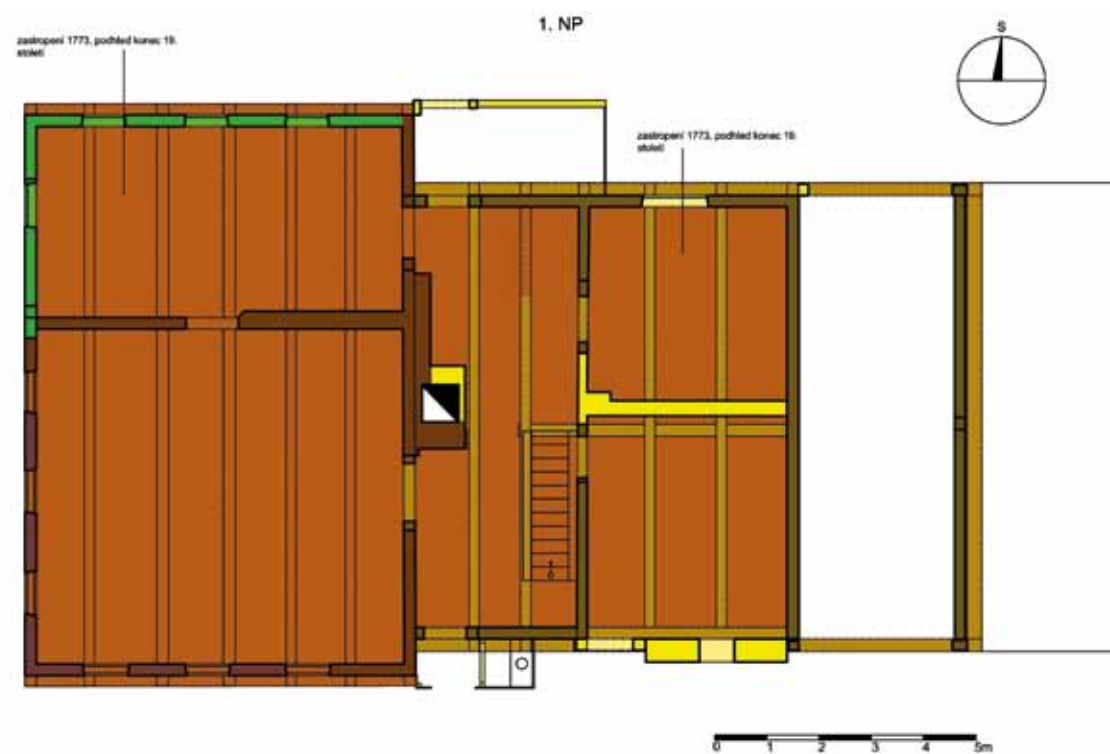
Liberec X – Františkov, dům čp. 19 – půdorys 1.NP s vyhodnocením stavebního vývoje.
(zaměření T. Konvalinková a M. Ouhrabka, kresba M. Ouhrabka, vyhodnocení autoři)

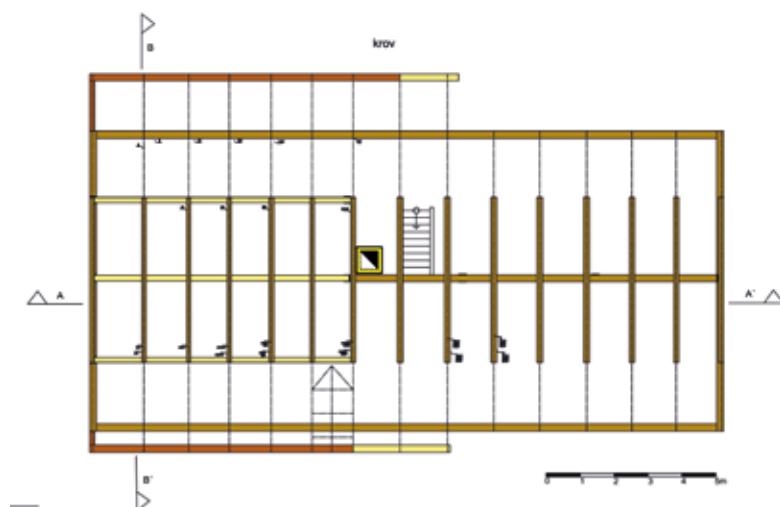
Liberec X – Františkov, dům čp. 19 – půdorys krovu s vyhodnocením stavebního vývoje.
(zaměření T. Konvalinková a M. Ouhrabka, kresba M. Ouhrabka, vyhodnocení autoři)

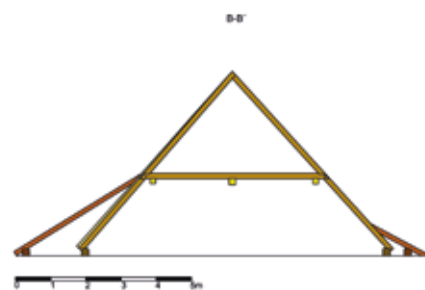
Liberec X – Františkov, dům čp. 19 – příčný řez krovu s vyhodnocením stavebního vývoje.
(zaměření T. Konvalinková a M. Ouhrabka, kresba M. Ouhrabka, vyhodnocení autoři)

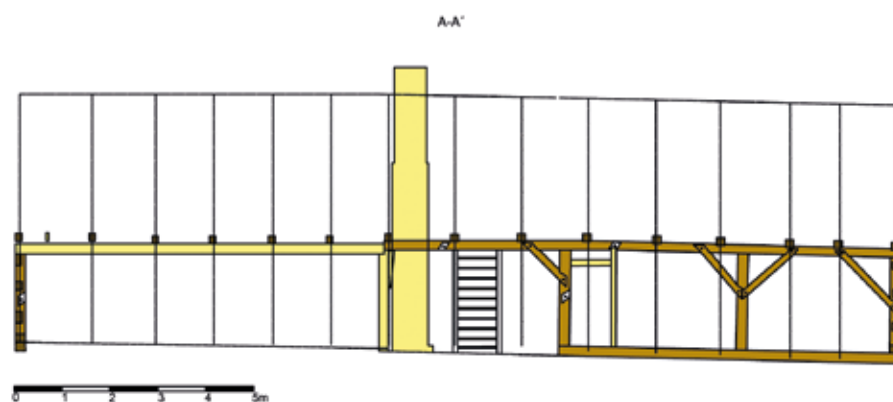
Liberec X – Františkov, dům čp. 19 – podélný řez krovu s vyhodnocením stavebního vývoje.
(zaměření T. Konvalinková a M. Ouhrabka, kresba M. Ouhrabka, vyhodnocení autoři)

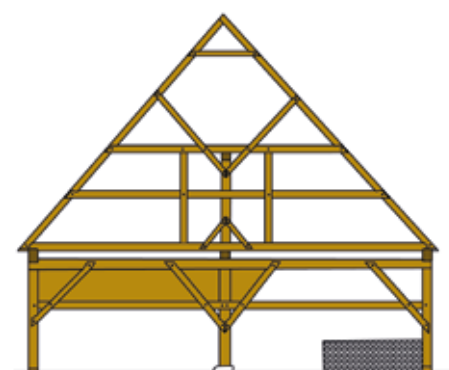
Liberec X – Františkov, dům čp. 19 – schéma konstrukcí východního štítového průčelí, pohled z exteriéru.
(zaměření T. Konvalinková a M. Ouhrabka, kresba M. Ouhrabka, vyhodnocení autoři)
